# DX600发射机运行安全隐患分析

文 / 海峡之声广播电台 王晓

**摘要：**DX600 发射机采用哈里斯专利的数字化调制技术，整机实现晶体管化，特点是效率高、音质好、失真小、安保措施完善，然而监控电路复杂，运行环境要求较高。笔者多年来从事 DX600 水冷发射机的维护，现将维护中碰到的各种影响运行安全的隐患加以分析整理，希望对同行有借鉴意义。

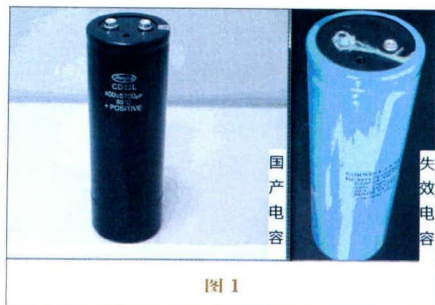
图 1

5100 $\mu$ F滤波电容就是250V整流电路中主要的滤波电容。这些滤波电容为电解电容,有工作寿命长短。随着使用时间的逐年增加,电解液逐渐减少,容量也随之降低。我们曾对PB2机柜的电容进行测量,发现55个250V电源滤波电容中仅有13个容值在4000 $\mu$ F以上,其他的42个已经完全失效,占该PB电容的77%。拆下失

效电容后,发现重量明显较轻,里面电解液已很少,晃动时有声音,用电容表测量,无容值。这些电容达到使用寿命后性能会迅速下降,导致 35A 保险击穿, PB 功率降低明显(按一个模块输出功率 2kW 计算,击穿一个 35A 保险会导致 4 个模块不工作,即 PB 功率下降 8kW 左右),严重时会导致 PB 脱机。因此在维护中需要定期对整机 250V 滤波电容进行检测,若 35A 保险频繁击穿则应重点检测相应 PB 滤波电容,部分电容失效时甚至可以直接观察到明显漏液(见图 1)。

原装进口电容价格昂贵,一只要五六千元,我台积极开展滤波电容国产化(每只电容大概三千元),既解决了发射机安全运行隐患,又节约了经费。如图 1 所示,左侧为国产电容,右侧为失效的原装电容。截止到 2012 年,我们已经完成更换整机 250V 滤波电容共 165 个。更换后,机器工作状态稳定。

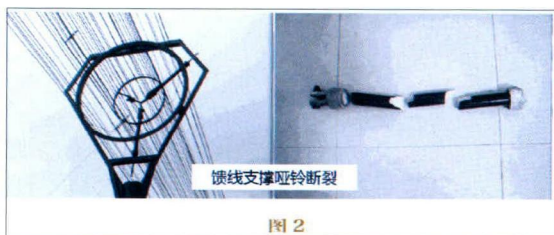
图 2

二是台风较为频繁。台风等自然灾害的破坏力是相当惊人的,笔者所在台站,每年台风少则四、五个,多则十几个,每次台风过境,都会造成馈线损坏,比如馈线芯线被吹断直接搭到地线上,馈线支撑哑铃断裂(见图 2),内圈芯线偏离中央位置靠近外圈地线,导致馈线特性阻抗发生变化。

平时我们建立定期巡视天馈线制度, 对馈线支撑哑铃、馈线拉钩、水泥馈线杆的穿心螺杆及抱箍进行更换, 对馈杆拉线及馈线法兰螺丝进行防锈处理, 视情对馈线下方沿途长势过快树木清理砍伐。

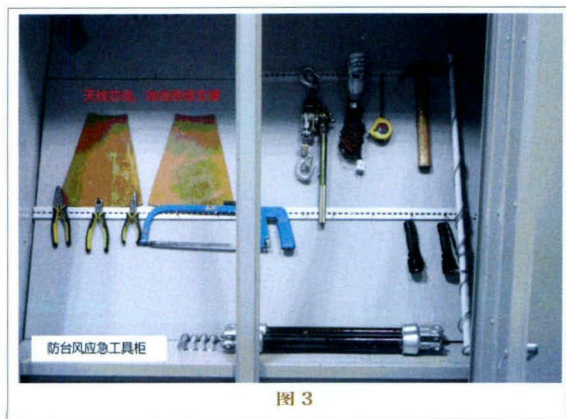
图 3

我台两次因台风恶劣天气发生馈线支撑哑铃断裂, 造成发射机驻波比保护, 导致停播。对此我们专门建立了防台风应急工具柜 (见图 3), 配齐抢修需要用到的工具, 用环氧树脂板制作了天线芯线与地线之间的绝缘支撑, 进一步提高了抗击台风应急播出能力。
